Sveučilište u Zagrebu
Fakultet strojarstva i brodogradnje

D I P L O M S K I R A D

Marko Horvat

Mentor:
Doc. dr. sc. Vesna Alar

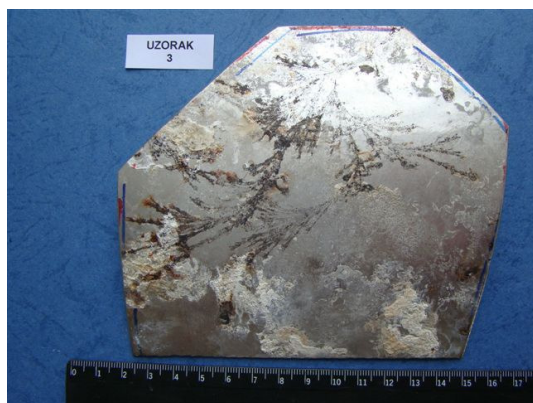
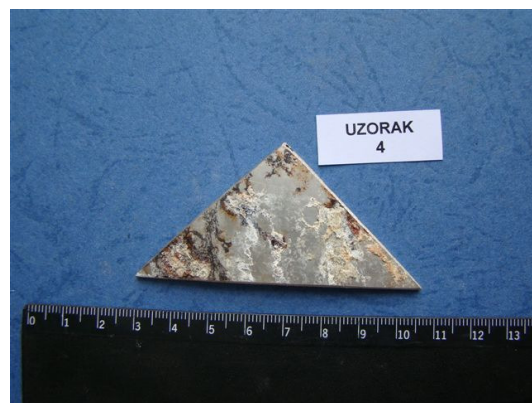
Slika 60: Pripremljeni uzorci za daljnju analizu – kotao za dogrijavanje vode (pekara)

Na tako pripremljenim ispitnim uzorcima provedena su stereomikroskopska ispitivanja te su utvrđene brojne vrlo razgranate pukotine po cijeloj površini uzoraka prekrivene s korozivskim produktima. Slikom 61 i 62 prikazani su karakteristični detalji snimljeni na uzorcima 1 i 3.

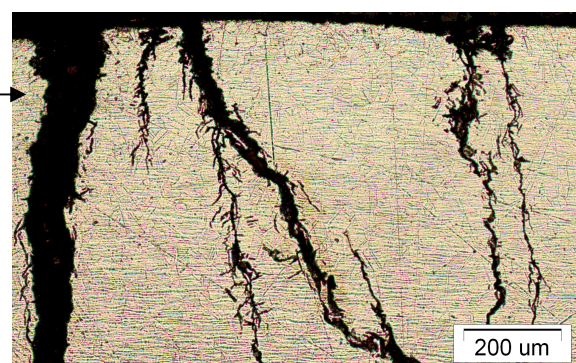
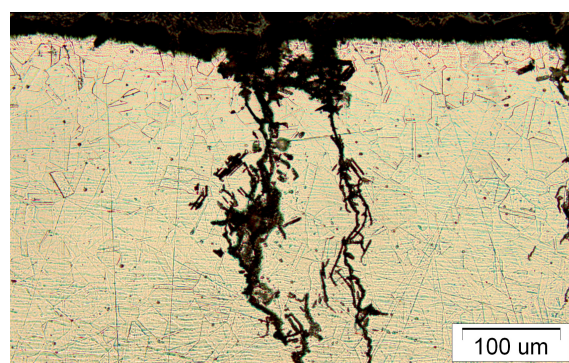
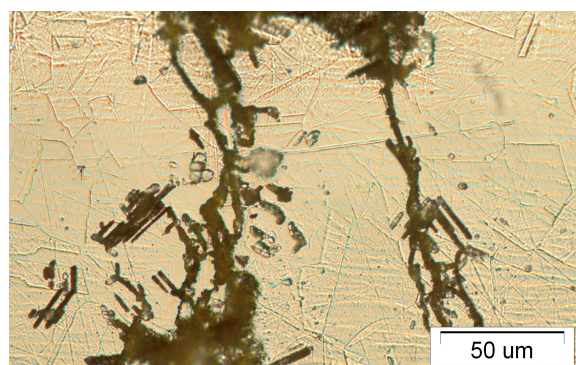
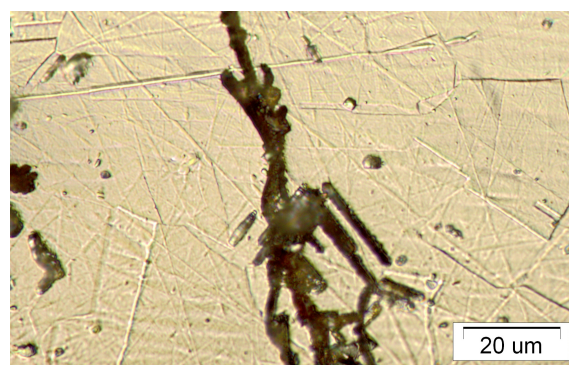
U sklopu analize oštećenja također je izvršena priprema i snimanje uzoraka na optičkom mikroskopu. Slike od 72 do 75 prikazuju rezultate ovog ispitivanja gdje je moguće vidjeti austenitnu mikrostrukturu materijala kao i razgranate transkristalne pukotine na površini te u samom presjeku materijala.

Slika 73: Transkristalne pukotine u poprečnom presjeku materijala uz različita uvećanja snimljene optičkim mikroskopom Olympus GX51 (materijal AISI 304; Uzorak 4)

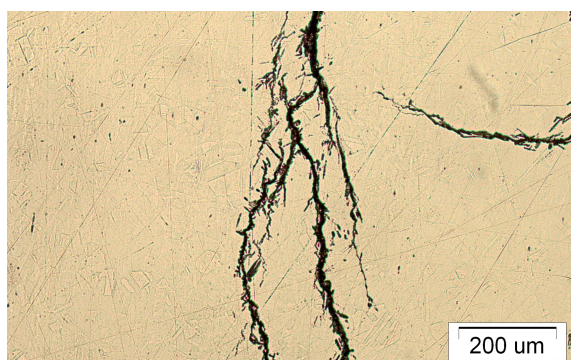
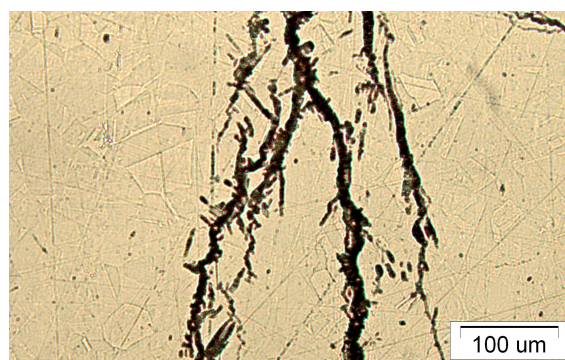
Slika 75: Transkristalne pukotine na površini materijala uz različita uvećanja snimljene optičkim mikroskopom Olympus GX51 (materijal AISI 304; Uzorak 4)

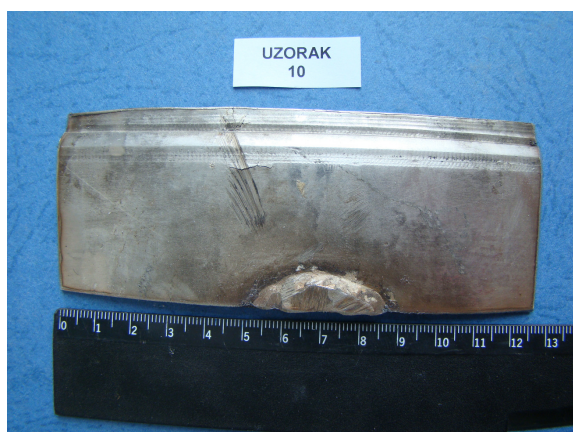
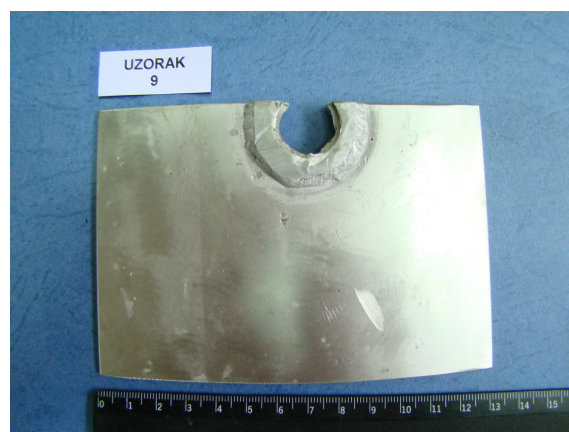
Ispitivanja pojave napetosne korozije kotla za dogrijavanje vode u sustavu solarnog grijanja provedena su na dva uzorka (uzorak 9 i 10), slika 77.

Slika 77: Ispitni uzorci kotla za dogrijavanje vode u sustavu solarnog grijanja nakon rezanja (lijevo, neočišćena površina) i nakon kemijskog čišćenja (desno)

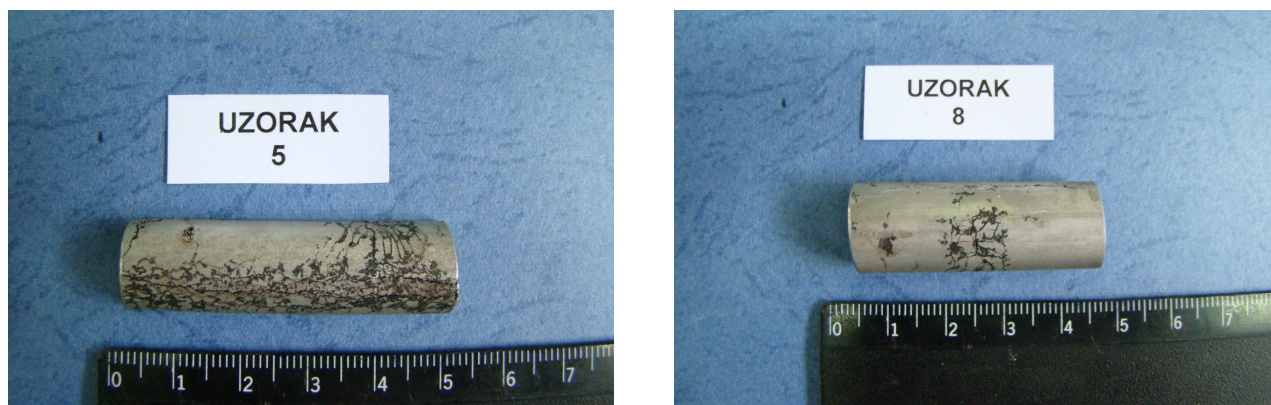
U svega nekoliko tjedana eksploatacije oštećene su zaštitne cijevi grijača električnih bojlera koji su korišteni za zagrijavanje vode u domaćinstvu, a bili su izrađeni od austenitnog nehrđajućeg čelika kvalitete AISI 316 Ti. Slika 84 prikazuje zaštitnu cijev grijača (Serije I), iz koje su za daljnju analizu izrezani ispitni uzorci, slika 85.

Slika 85: Izrezani uzorci predviđeni za daljnju analizu - zaštitna cijev grijača (Serija I) ; materijal AISI 316Ti

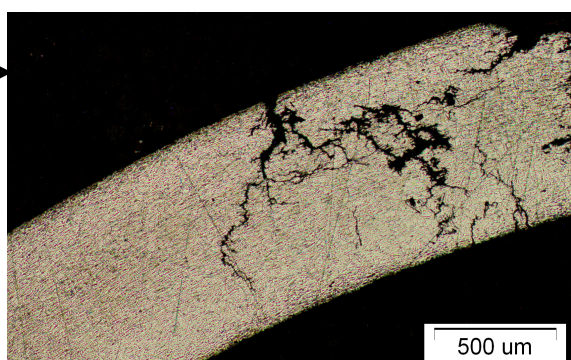
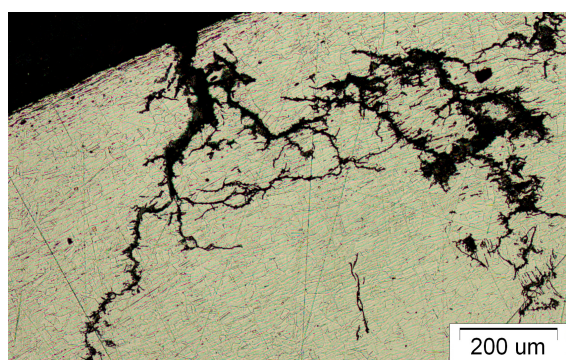
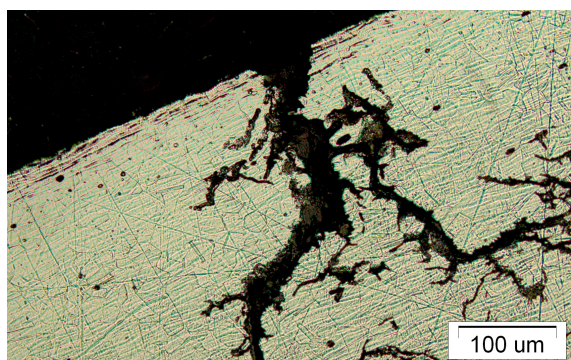
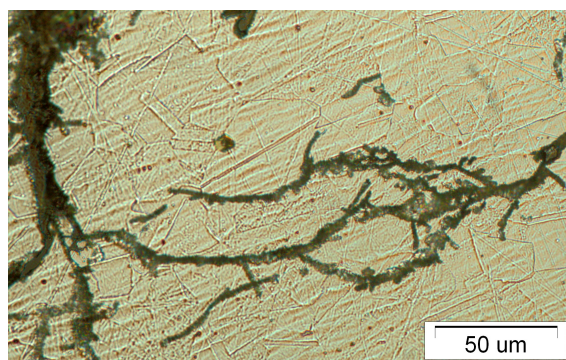
Mikrostrukturna ispitivanja potvrdila su postojanje brojne i razgranate mreže pukotina nastalih korozijskim procesima napetosne korozije te je njima utvrđen transkristalni karakter propagacije, slike 93 i 94.

Slika 94: Prikaz mikrostrukture i transkristalnih pukotina u poprečnom presjeku zaštitne cijevi grijača uz različita uvećanja; materijal AISI 316Ti – Uzorak 8 (snimljeno optičkim mikroskopom Olympus GX51)

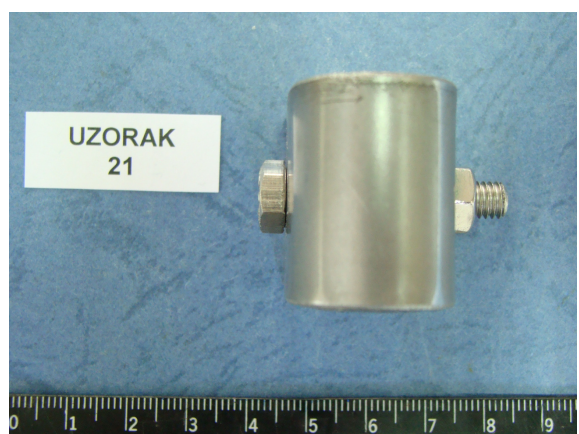
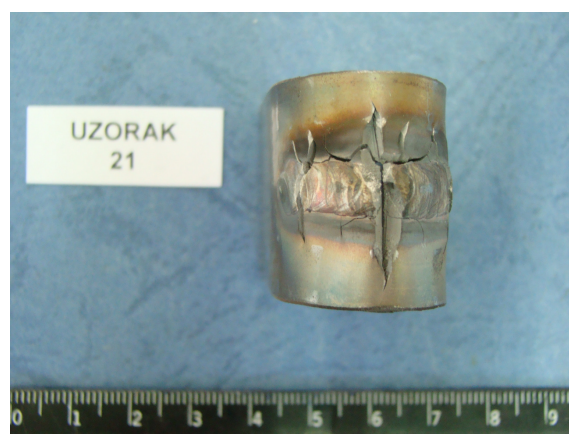
**Slika 106: Uzorci 21 – prije ispitivanja - martenzitni nehrđajući čelik kvalitete AISI 420
(uzorak s navarom (desno) – pukotine nastale uslijed zavarivanja)**

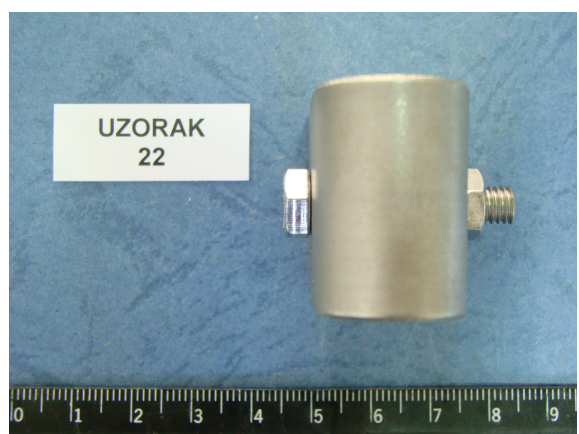
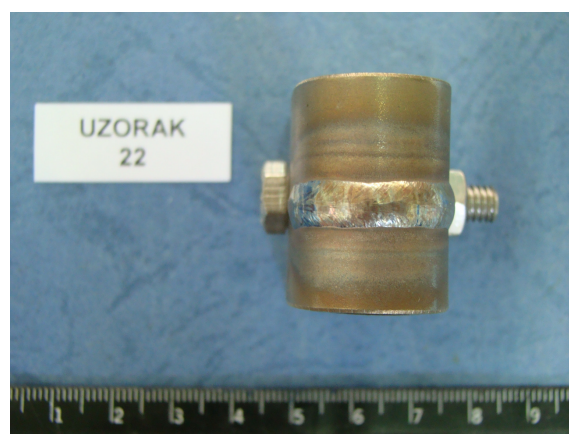
Slika 107: Uzorci 22 – prije ispitivanja - dupleks nehrđajući čelik kvalitete AISI 2304

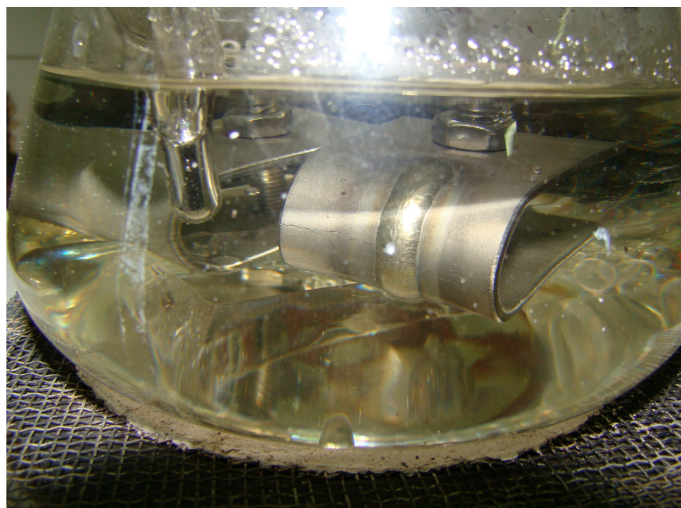
Slika 110: Ispitivanja osjetljivosti korozivski postojanih materijala prema napetosnoj koroziji

- a) Ispitna aparatura sukladno normi ASTM G36-94
b) Ispitni uzorak u 45% otopini $\text{MgCl}_2 \times 6\text{H}_2\text{O}$ pri temperaturi od 155 °C; vrijeme ispitivanja 20h

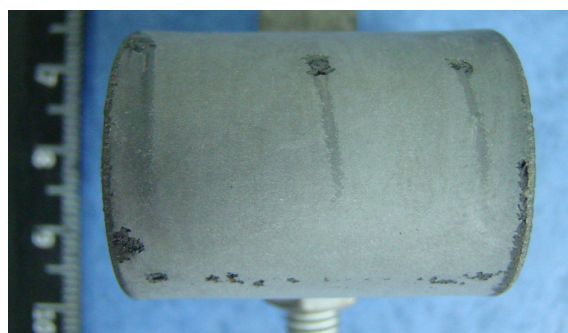
Slika 113: Uzorci 21 – martenzitni nehrdajući čelik kvalitete AISI 420 – oštećenje općom i jamičastom korozijom

Već samim vizualnim pregledom utvrđeno je postojanje brojnih pukotina na lokalitetima najvećeg naprežanja na ispitnim uzorcima od austenitnog i dupleks čelika, dok su uzorci od legure nikla pokazali visoku razinu otpornosti na pojavu SCC-a, a kod uzorka od martenzitnog čelika dominantno je bila izražena opća korozijska neotpornost na korištenu otopinu magnezijevog klorida. U svrhu detaljnije analize provedena su i stereomikroskopska ispitivanja.

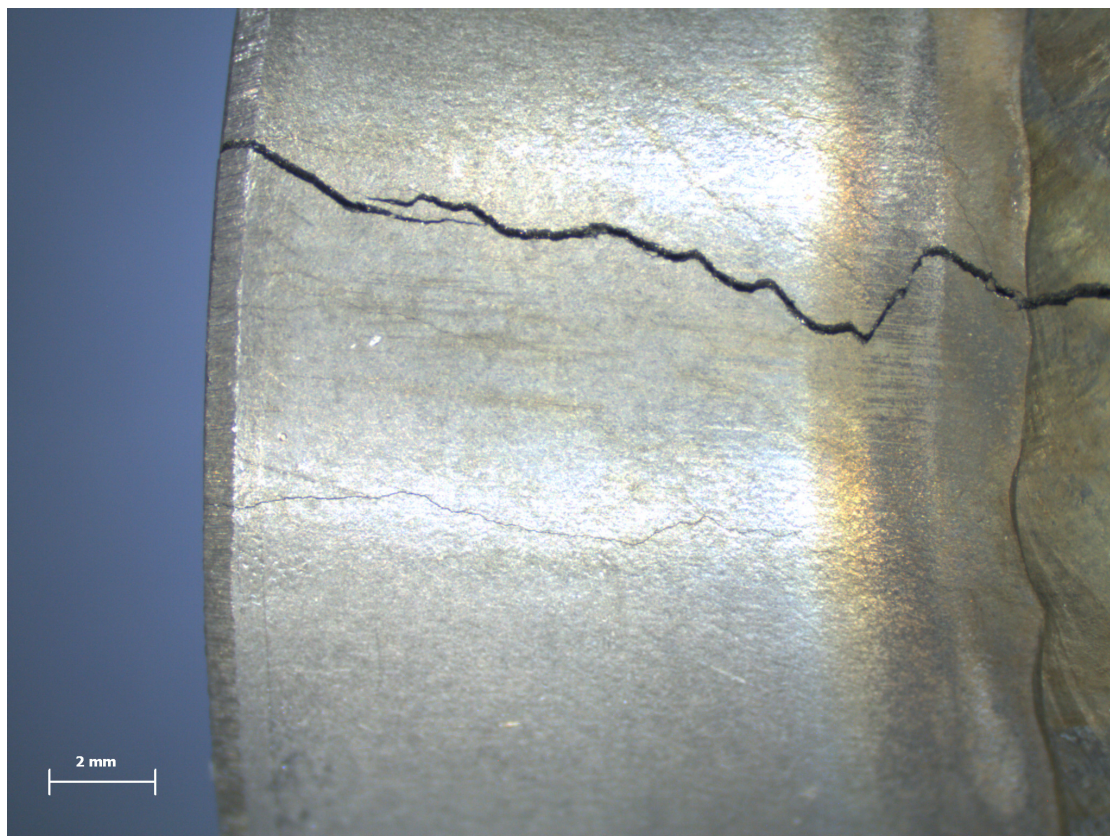
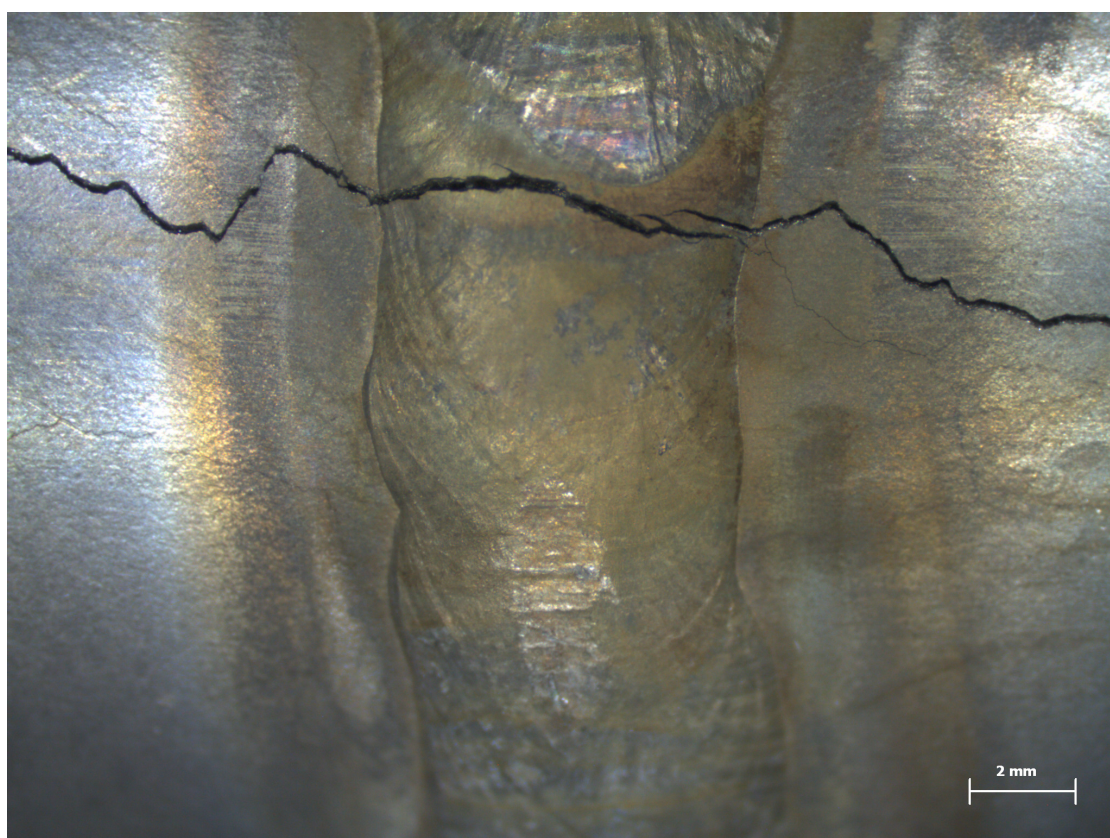
Očekivano, vrlo malu otpornost na napetosnu koroziju u danim uvjetima pokazao je austenitni nehrđajući čelik kvalitete AISI 304. Na ispitnom uzorku bez navara, uočene su brojne i vrlo razgranate pukotine uz najizraženiju pukotinu u zoni najvećeg naprežanja. Isto tako, i na uzorku s navarom dominantna je pukotina u zoni najvećeg naprežanja, a pojavila se u metalu zavara, ZUT-u kao i u osnovnom materijalu. Na oba uzorka nakon 20 sati ispitivanja utvrđena je kasna faza propagacije pukotina izazvanih napetosnom korozijom što i potvrđuje širenje pukotina duž cijelog poprečnog presjeka. Stereomikroskopsko ispitivanje uzoraka izrađenih od austenitnog nehrđajućeg čelika pokazuju slike od 116 do 119.

Slika 118: Stereomikroskopski snimci razgranatosti pukotina u osnovnom materijalu, ZUT-u i u materijalu navara – Uzorak 20; AISI 304

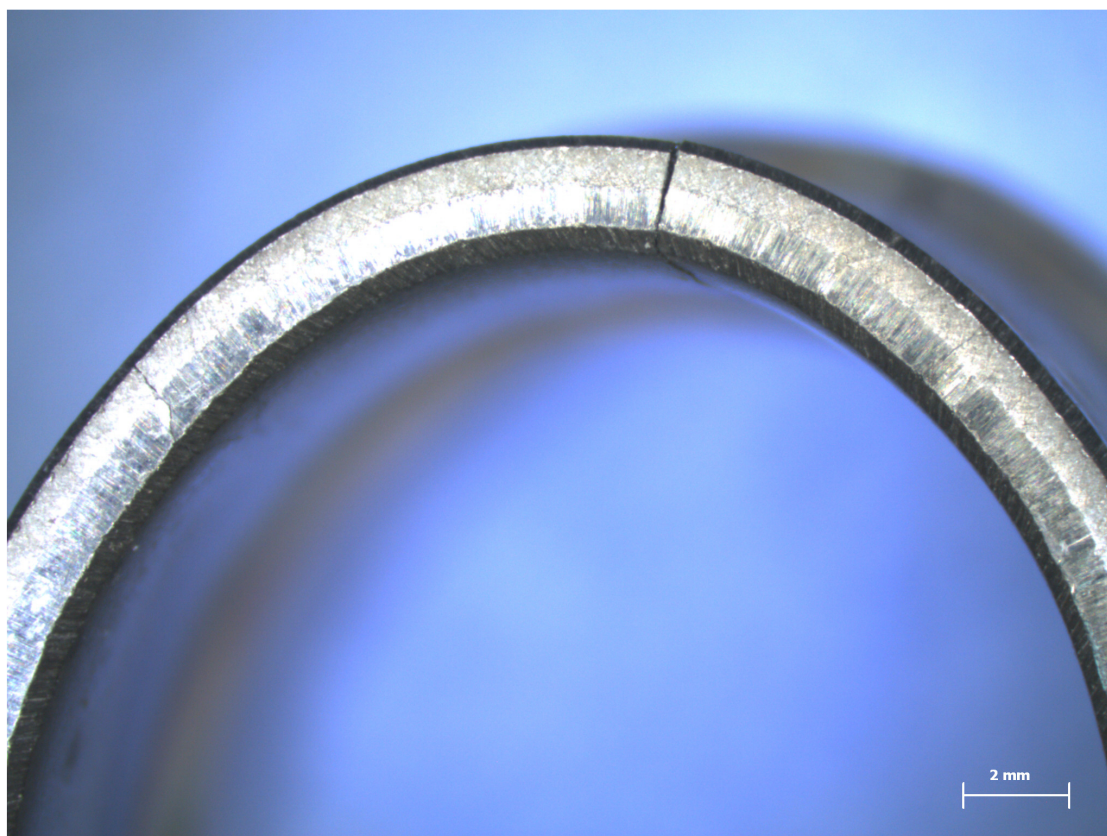
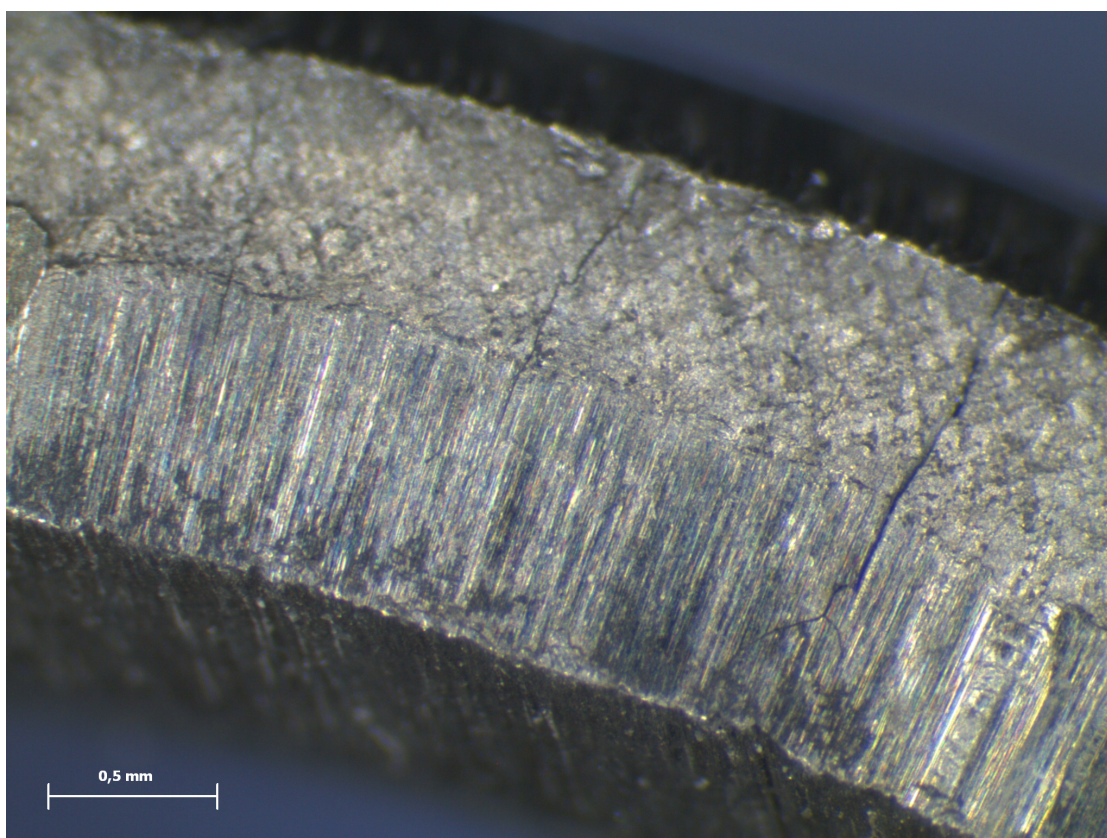
Slika 119: Stereomikroskopski snimci propagacije pukotina duž poprečnog presjeka – Uzorak 20 (AISI 304)

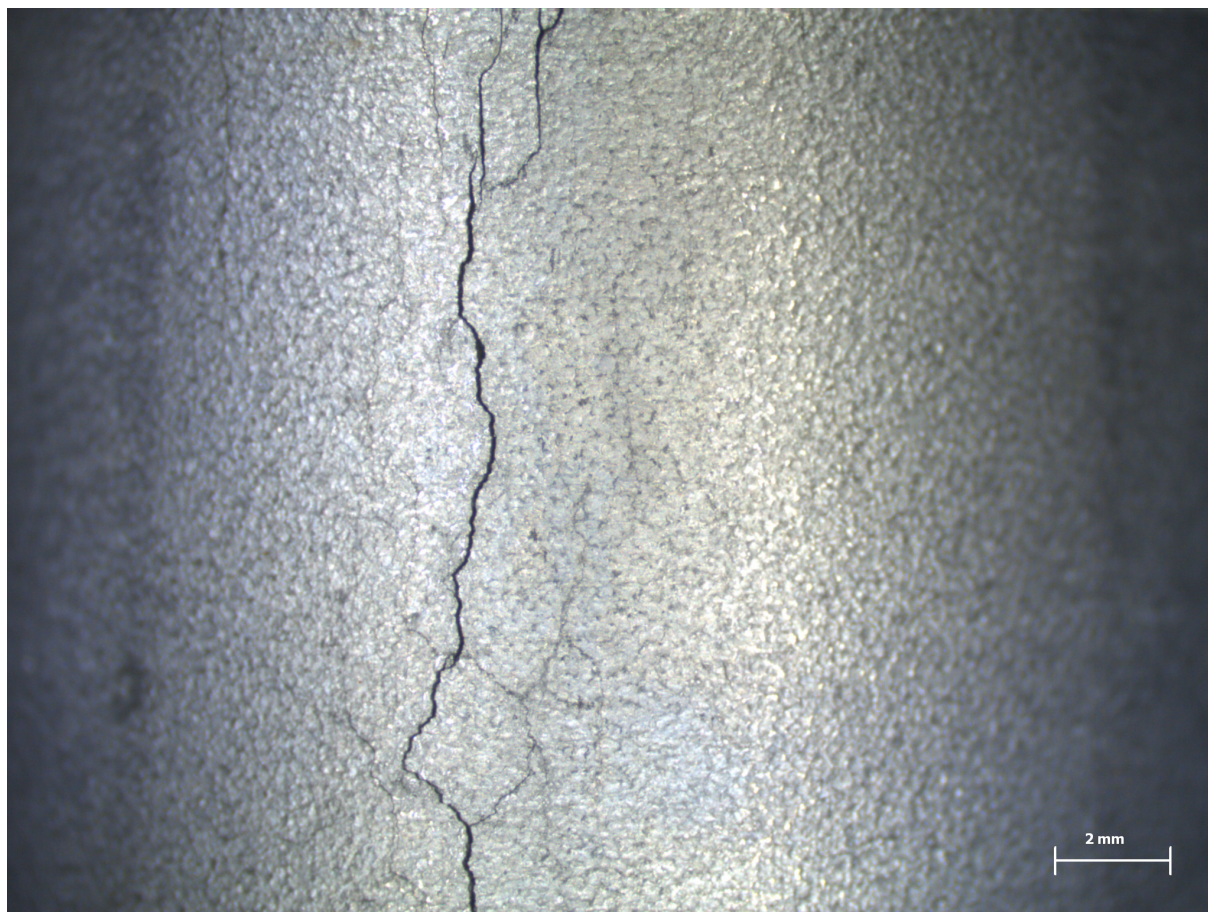
Nakon 20 sati ispitivanja i uzorci izrađeni iz dupleks nehrđajućeg čelika također su stradali uslijed korozijskog procesa napetosne korozije. Slično kao i na uzorku izrađenom od austenitnog nehrđajućeg čelika, na uzorku bez navara uočena je velika razgranatost pukotina uz glavnu pukotinu u zoni najvećeg naprazanja. Ipak, u odnosu na austenitni nehrđajući čelik, gustoća pukotina je manja. Na uzorku sa navarom, pukotine su se širile okomito na smjer orijentacije navara, kako u metalu zavara tako i u ZUT-u te u osnovnom materijalu. Uočene su i pukotine uz sam navar po cijeloj njegovoj dužini.

Slika 120: Stereomikroskopski snimak razgranatosti pukotina na uzorku 22 – osnovni materijal; AISI 2304

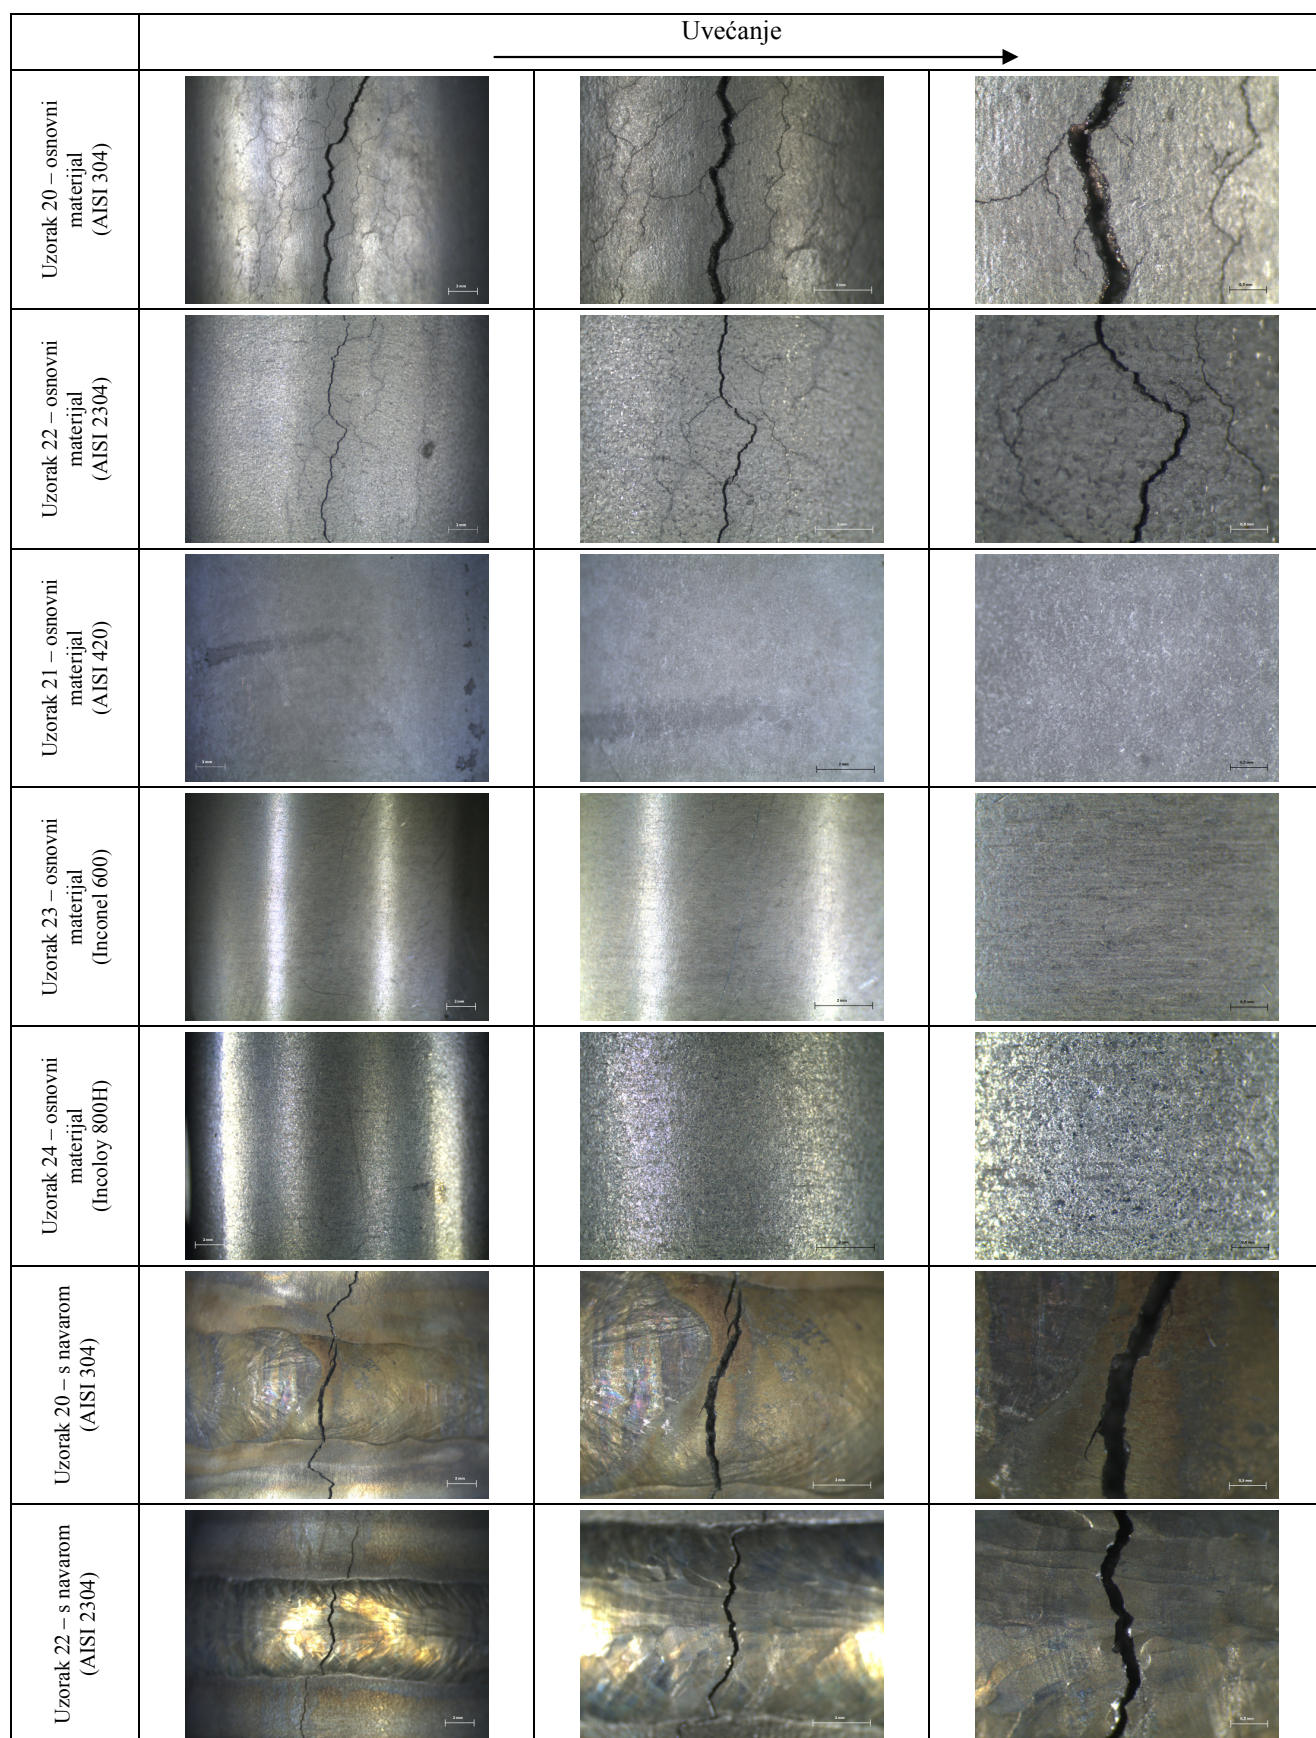
U svrhu komparacije stupnja postojanosti materijala prema nastanku i propagaciji korozijski oštećenja (prvenstveno napetosne korozije), dan je usporedni prikaz oštećenja za ispitne uzorke ispitane prema normi ASTM G36-94. Usporedba je izvršena stereomikroskopskim ispitivanjem u zoni najvećih naprezanja sa različitim uvećanjima, slika 123.

Slika123: Usporedni prikaz nakon provedenog ispitivanja na uzorcima s i bez navara (osnovni materijal) pri različitim uvećanjima (snimljeno stereomikroskopom Leica MZ6)

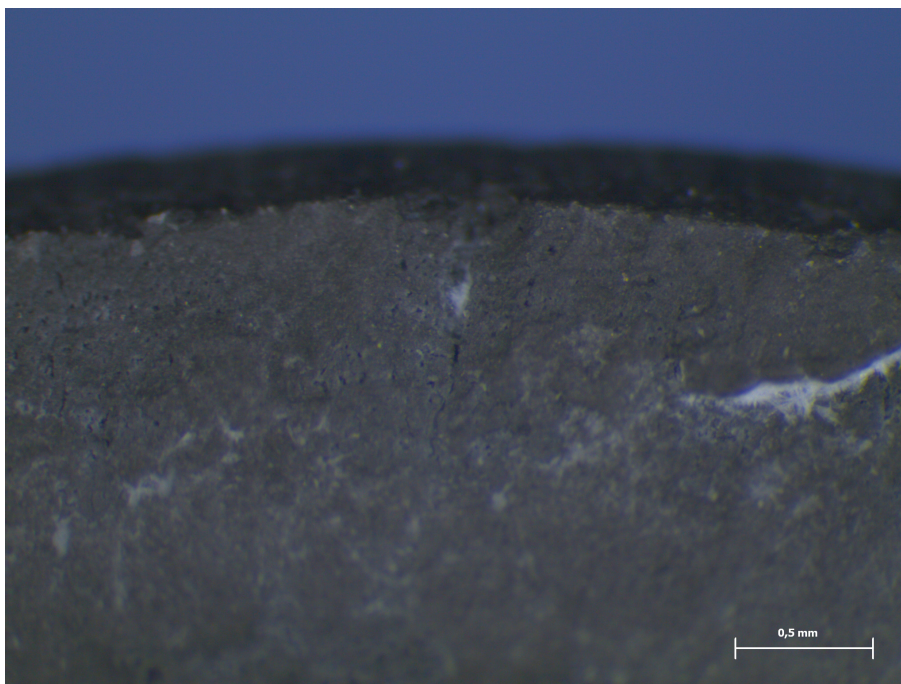
Martenzitni nehrđajući čelik pokazao je vrlo lošu korozijsku postojanost u agresivnom okruženju magesijevog klorida. Vizualni pregled i stereomikroskopska ispitivanja pokazuju dominantan korozijski proces rupičaste korozije uz neznatne pojave pukotina, slike 124 i 125.

Slika 125: Stereomikroskopski snimak uzorka 21 (AISI 420) nakon ispitivanja – inicijacija pukotine

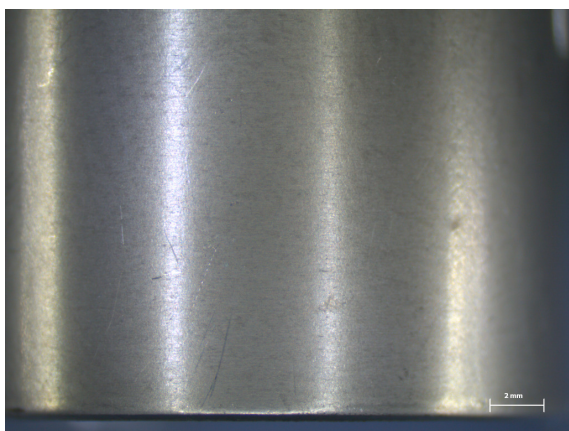
Ispitni uzorci izrađeni iz legura na bazi nikla Inconel 600 i Incoloy 800H (uzorak 23 i uzorak 24) nakon 20-satnog ispitivanja prema normi ASTM G36-94 pokazali su vrlo dobro otpornost na pojavu nastanka napetosne korozije. Vizualnim pregledom te stereomikroskopskim ispitivanjem nisu uočene nikakve pukotine u osnovnom materijali, čak ni u zoni najvećih naprezanja uzrokovanih plastičnim oblikovanjem uzoraka i dodatnim pritezanjem vijčnim spojem. Stereomikroskopski snimci uzorka 23 i uzorka 24 prikazani su slikama 126 i 127.

Slika 126: Stereomikroskopski snimak uzorka 23 nakon ispitivanja (Inconel 600)

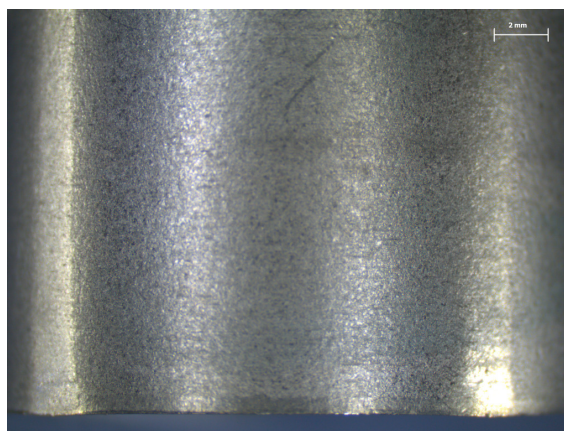
Slika 127: Stereomikroskopski snimak uzorka 24 nakon ispitivanja (Incoloy 800H)
